## EGY ELFELEDETT MUSZLIM IMAHELY: A SZOLNOKI SZULEJMÁN SZULTÁN-DZSÁMI\*

### BEVEZETÉS

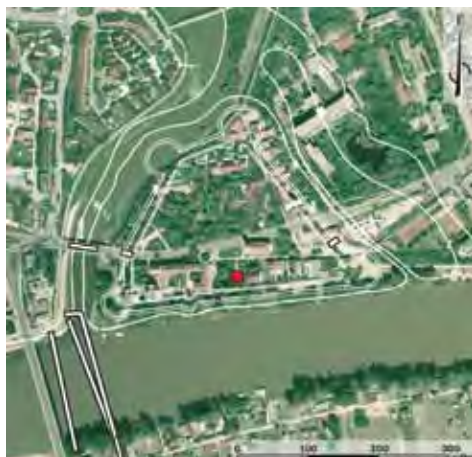
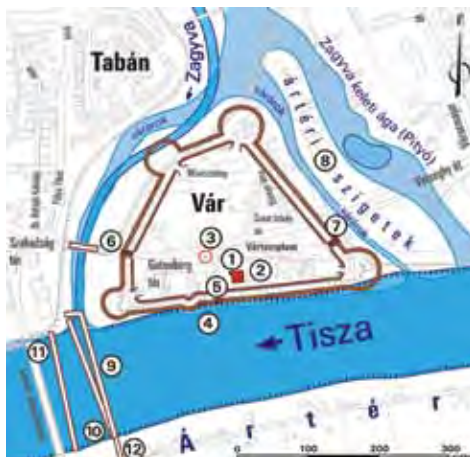
*1. Légi felvétel és térkép a török kori Szolnok rekonstruált palánkváráról (régészeti feltárások, valamint egykorú metszetek és XVI–XVIII. századi hadmérnöki felmérések adatainak felhasználásával) 1. Szulejmán szultán-dzsámi (1550-es évek); 2. török fürdő feltételezett helye; 3. várkút; 4. kereskedelmi és hadi kikötő; 5. Kikötői-kapu/Vízi-kapu jelenlegi helye; 6. Belgrádi-kapu; 7. Egri-kapu; 8. oszmán temető valószínűsíthető helye; 9. 1562-ben létesített Tisza-híd; 10. XVI. század legvégén vert cölöphíd; 11. XVI. század végi hajóhíd nyomvonala; 12. a Tisza árterén vezető úttöltés*

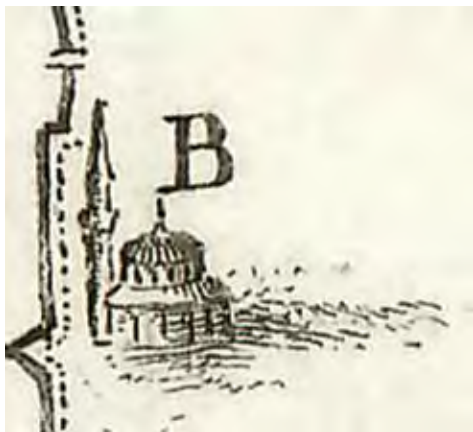
3. A körerkélyes minarettel ellátott, művesen kidolgozott ólomborítású kupolával fedett Szulejmán szultán-dzsámi kiblafal felőli ábrázolása, 1687. Rézkarc, részlet. Wien, Kriegersarchiv, H. III. c. 98. 4.

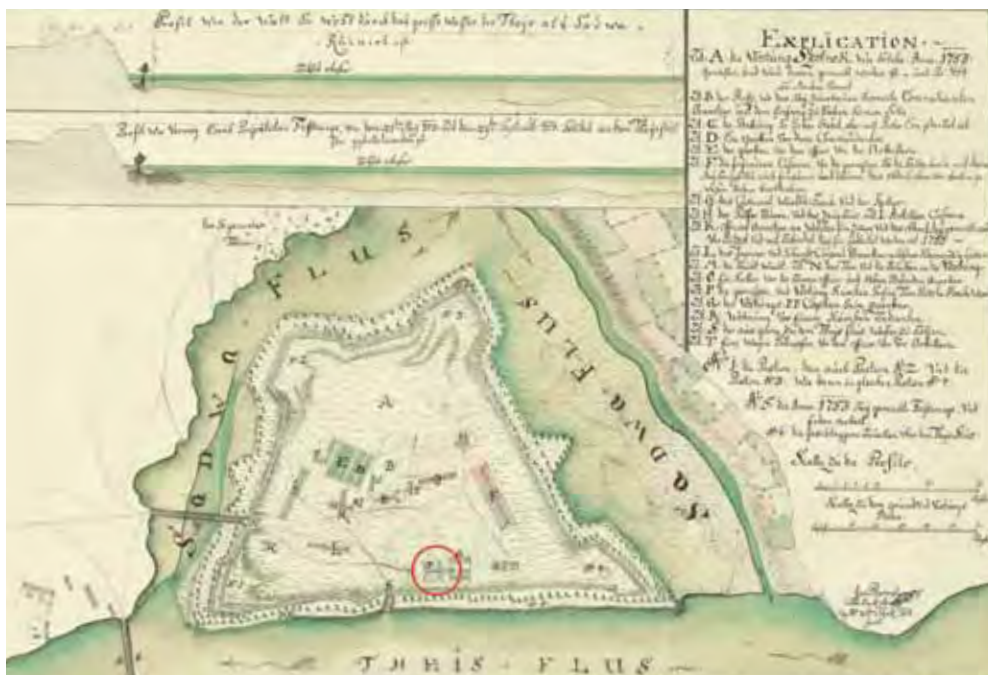
4. Szolnok vára és az ekkor már katolikus templommá átalakított uralkodói dzsámi (piros körrel kiemelve) Joseph Riemel hadmérnök 1753-as térképén. Wien, Kriegersarchiv, Inland C. 5. No. 3.

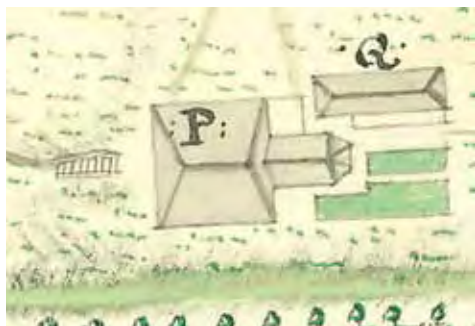
5. Az egykori Suzlejmán szultán-dzsámi kupolaterének négyzetes alaprajza, a keleti falához a XVII–XVIII. század fordulójá körül hozzáépített szentéllyel és harangtoronnyal. Joseph Riemel térképének részlete, 1753

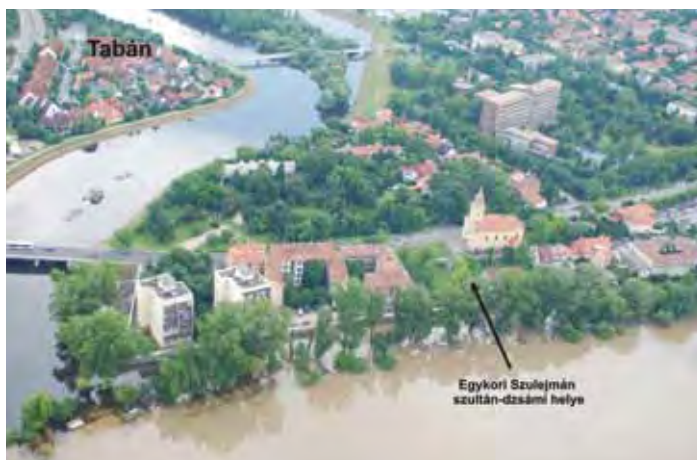
6. Légi felvétel  
a hajdani várról,  
a Tiszára néző  
árvízvédelmi támfal  
közelében azonosított  
Szulejmán szultán-  
dzsámi pozíciójának  
feltüntetésével.  
Kertész Róbert  
felvétele, 2010

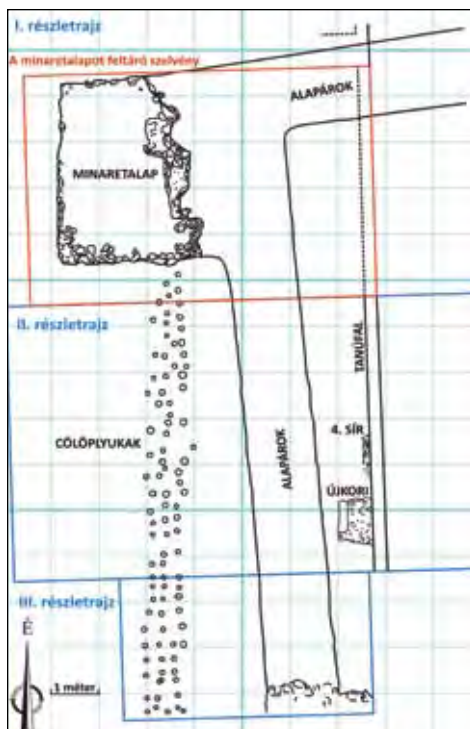
8. Részletrajz a Szulejmán szultán-dzsámi kupolaterének 1973-ban felszínre került északi és nyugati alapárkairól, valamint a minaretalapról. Át rajzolt ásatási dokumentáció – méretarány: 1:20. Damjanich János Múzeum Régészeti Adattára, ltsz. A1275–2002

Az 1:20-as rajzon egy további objektumra is felfigyeltünk. A nyugati alapárkok külső széle előtt, attól kissé eltérő tájolással, egy rendszertelenül levert karók és cölöpök nyomai alkotta sávot rögzítettek. Az összesen 94 db függőleges, kizárólag kör keresztmetszetű, 7–15 cm közötti átmérőjű lyukat 10 m hosszúságban és 0,9–0,4 m szélességben tárták fel. A dzsámi 1973-as ásatói ezt az épületet körülvevő sövényfal maradványaként interpretálták.<sup>29</sup> Véleményünk szerint nem kizárt másik lehetőség sem, mivel északi végét a minaretalap megszakítja. Emiatt kialakítása talán a dzsámi építését megelőzően történhetett. Joseph Riemel térképe (1753) kapcsán fentebb már utaltunk arra, hogy a muszlim imahelyet egy kiemelt térszínre építették, és az odajutást a XVIII. században nyugati irányból bizonyíthatóan

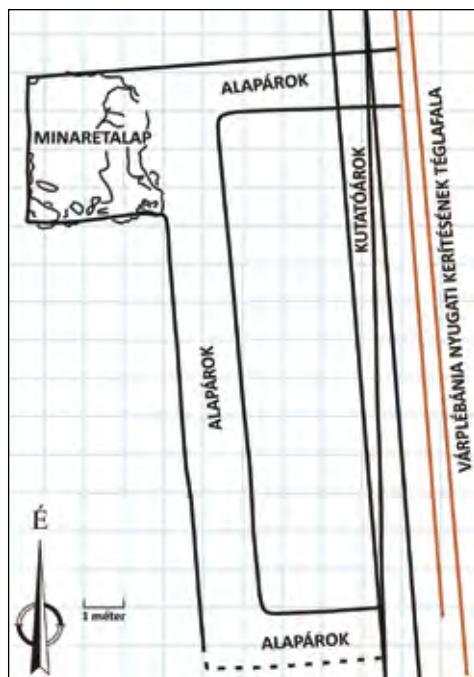
9. Az uralkodói dzsámi 1973-ban megtalált alapozási objektumainak összesített helyszínrajza, a kutatóárok és a Várplébánia téglakerítésének feltüntetésével. Arajzolt ásatási dokumentáció – méretarány: 1:100. Damjanich János Múzeum Régészeti Adattára, ltsz. A1275–2002

A töredékes ásatási dokumentációból a legtöbb használható adat két, a régészeti feltárás idején készített rajzból meríthető. Az egyik három összeilleszthető, egymáshoz kapcsolódó, 1:20 méretarányú részletrajzból áll, melyen a teljes minaretalapozás mellett az északi és nyugati alapárkokat részlegesen jelenítették meg. (8. kép) A másik, a dzsámi maradványainak 1973-ban feltárt teljes egészét magában foglaló, 1:100 méretarányú, összesített helyszínrajz, melyen az épület belsejében nyitott kutatóárkot és a Várplébánia téglakerítését is feltüntették.<sup>24</sup> (9. kép) Az ásatási beszámoló és a két rajz adatait összevetve ugyan apróbb eltéréseket, ellentmondásokat tapasztaltunk, mégis néhány új és fontos információt tartalmaztak:

- az 1:100 méretarányú rajz alapján az is megállapítható, hogy az északi alapárkoknak a Várplébánia kerítésének téglafalától mért hosszúsága 6,2 m, a délinek pedig 6,0 m,<sup>26</sup> így a teljesen, 15,9 m hosszúságban azonosított nyugati alapárkok külső széle 6,2–6,0 m távolságra fut a Várplébánia kerítésével csaknem párhuzamosan;

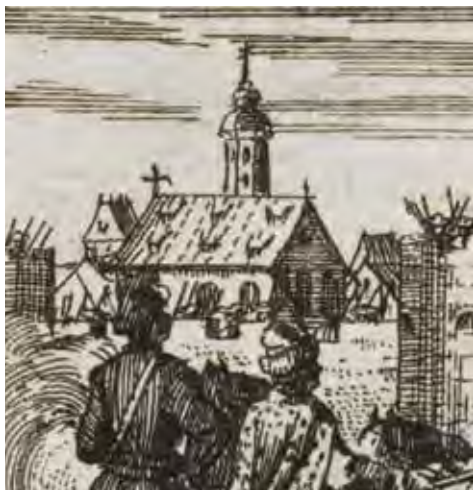
13. A Szulejmán szultán-dzsámi valószínűsíthető axonometrikus rekonstrukciója

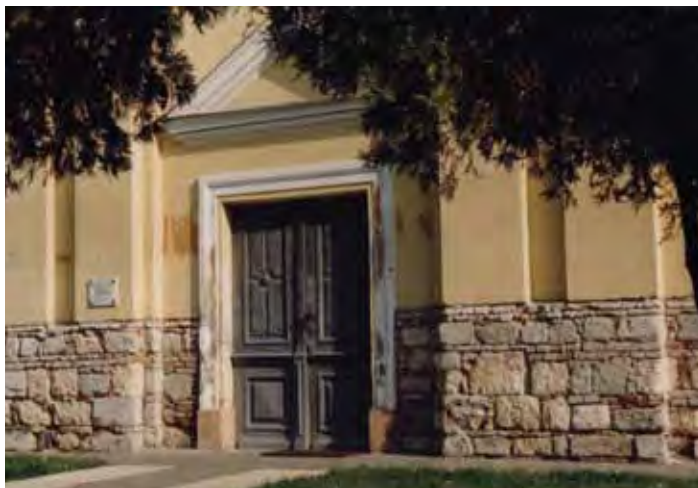
*15. Az 1822–1824 között emelt Vártemplom nyugati homlokzata 1994-ben. A vakolattól megtisztított lábazatában jól láthatóak az uralkodó dzsámiból származó faragott kövek és téglák. Irás Mátyás felvétele*

A Vártemplom legutóbbi, 1994-ben történt felújításakor a lábazatról leverték a vakolatot, így ezen a részen láthatóvá vált a nyers kő- és téglaszerkezet. (15. kép) Ebből kiindulva nemcsak a hajdani dzsámi építőanyagának összetételére következtethetünk, hanem adatokat nyerhetünk a Gorové leírásában említett kőfalazat egyes elemeinek nagyságára és alakjára vonatkozóan. A nyitott szakasz elemzése során megállapíthatóvá vált, hogy a muszlim imahelyet első sorban eltérő fajtájú és méretű, zömmel szabályos, négyzetgölesterre faragott kövek alkották. Ezeken kívül téglák is előfordulnak, melyek között megfigyelhetők az Árpád-koriakra emlékeztető nagyobb, laposabb példányok, azonban a fiatalabb időszakokra keltezhetők sem hiányoznak.
